Il collasso del ponte S. Stefano

Un esempio estremo di degrado delle strutture in calcestruzzo armato precompresso

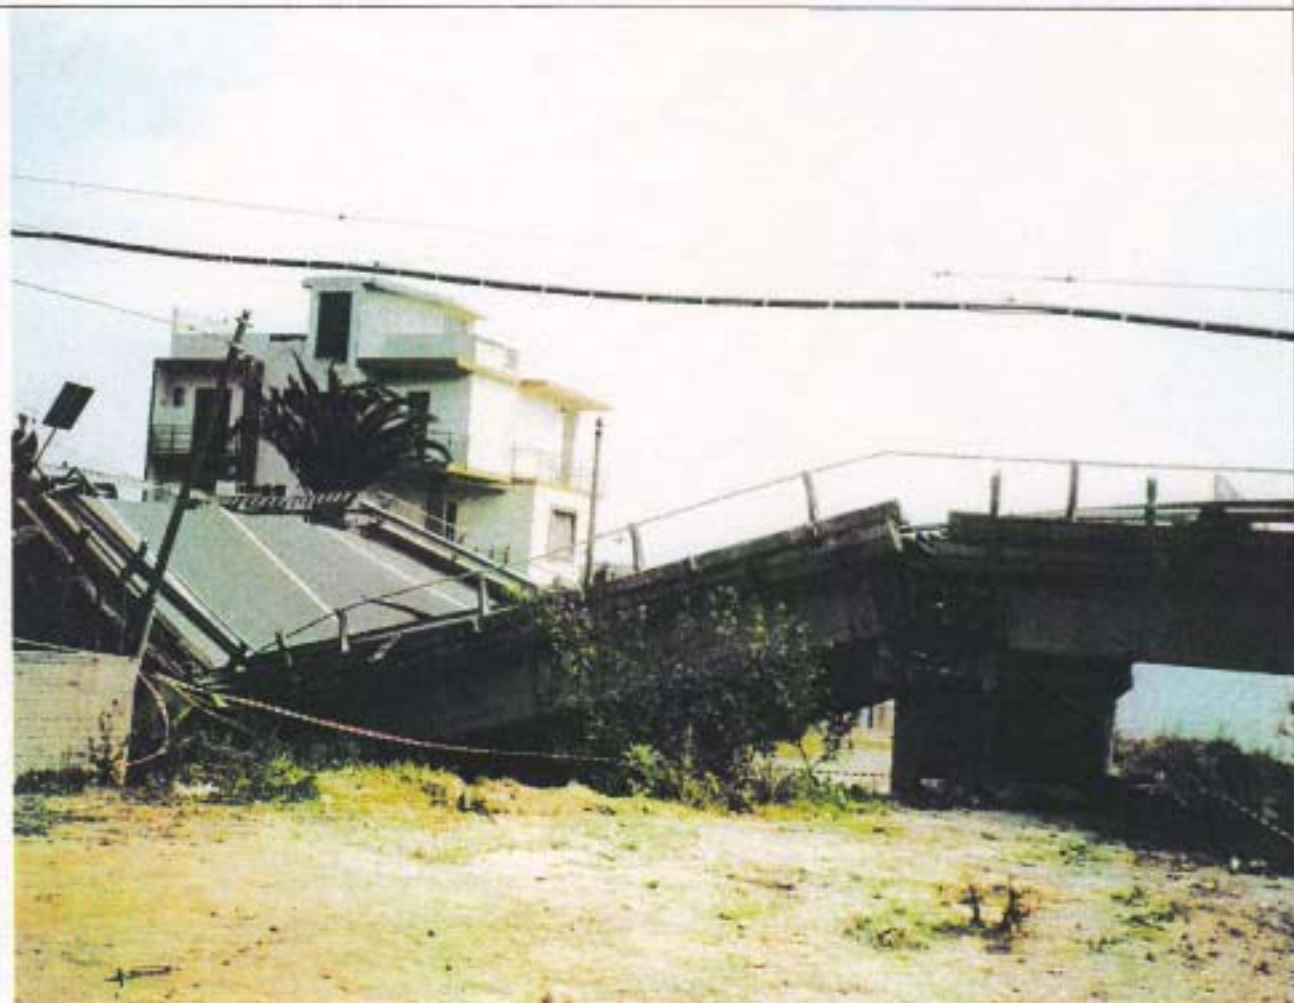
2 (sopra). Il ponte S. Stefano dopo il crollo avvenuto il 25 aprile del 1988.

Il giorno 23 Aprile 1999 avveniva, senza preavviso, il crollo del ponte sul torrente S. Stefano al km 11+0,50 della S.S. n°114 (figure 1, 2). Al momento del crollo, sul manufatto non transitava alcun veicolo, cosicché non si sono verificati danni né a persone né a cose. Il ponte fu progettato nel luglio 1954 dall'Ing. Riccardo Morandi e costruito nel corso dell'anno 1956 (figura 3). Il manufatto, realizzato in cemento armato precompresso, era costituito da quattro campate con luci di m 18,50 ciascuna, poggianti su n° 3 pile e n° 2 spalle, per una lunghezza complessiva dell'opera pari a m 78,00.

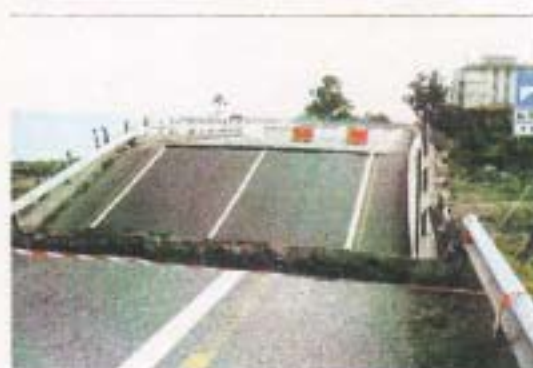
3 (destra). Il crollo ha interessato solamente la prima delle quattro carregiate (direzione nord-sud) della struttura.

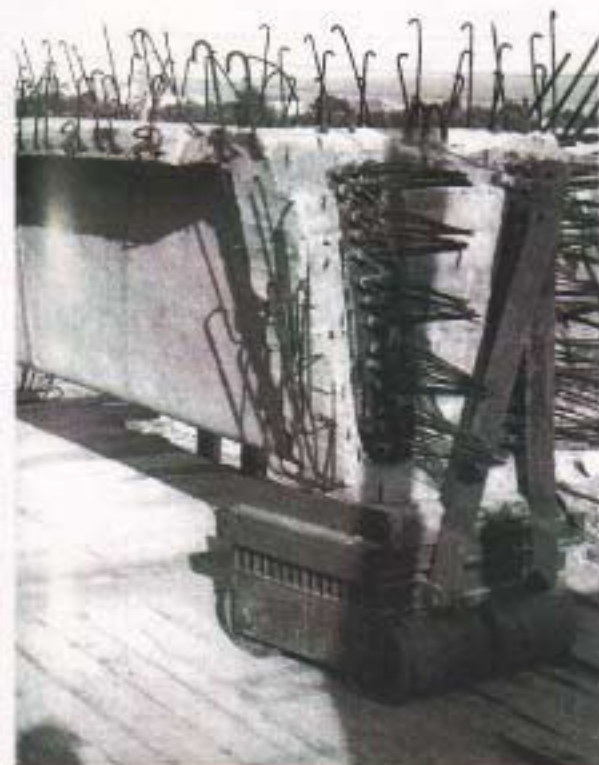
6. La struttura del ponte S. Stefano dopo il crollo. Apertura delle travi nelle zone di giunzione dei conci prefabbricati.

Il collasso del ponte, avvenuto senza alcun segno premonitore, e in assenza di condizioni di carico critiche, è stato caratterizzato dall'apertura dei giunti tra i conci prefabbricati dalla fuoriuscita dei cavi di precompressione dagli alloggiamenti (figure 6, 7). Il crollo è avvenuto in corrispondenza della prima campata nord, in maniera asimmetrica e a circa 1/3 della lunghezza. Ad un'ispezione preliminare della struttura collassata è emersa la mancanza di riempimento in parte dei condotti ove erano alloggiati i cavi di precompressione.

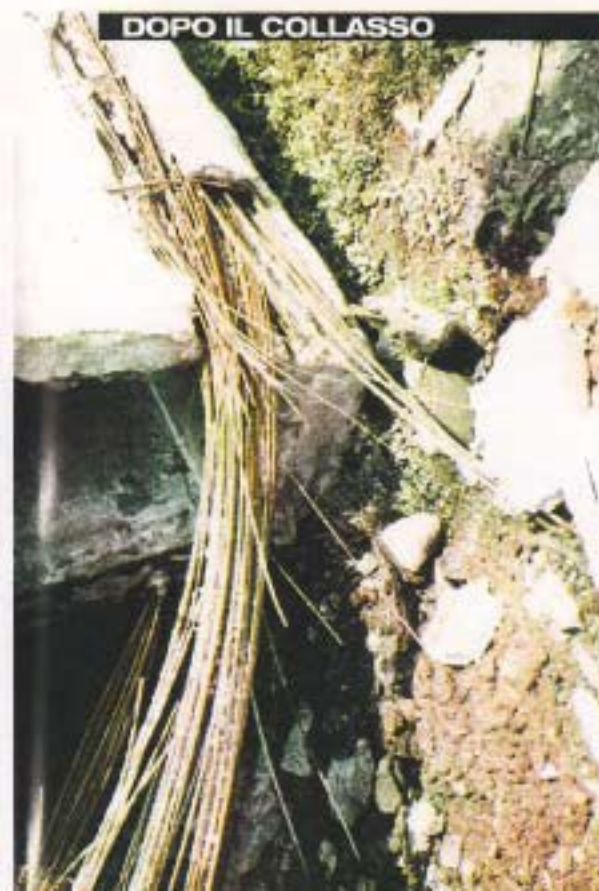
7. La struttura del ponte S. Stefano dopo il crollo. Distacco dei conci di prefabbricazione ed estrazione dei cavi di precompressione. Da notare che la frattura dei fili non è avvenuta solamente nella zona di giunzione dei conci.

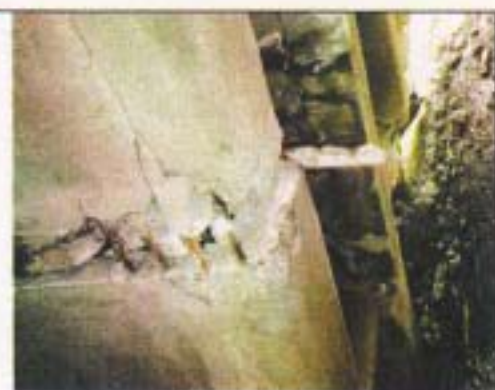
8 (ovale). Circa longitudinale corrispondente ad uno dei condotti di alloggiamento dei cavi di precompressione riscontrata su una delle travi del ponte. La foto mostra anche la localizzazione di uno dei siti di estrazione delle carote utilizzate per la valutazione delle proprietà meccaniche del cls.

L'ispezione dei conci collassati e delle campate del ponte ancora in opera ha evidenziato la presenza di un sistema di fessurazioni pregresso molto esteso, in generale longitudinale e associato ai condotti di post-tensionamento (figura 8). In alcuni punti è stato osservato il distacco del copriferro e l'esposizione dei cavi (figura 9). Ciò in corrispondenza della parte inferiore dei cassoni, ove la presenza di staffe superficiali ed il ridotto copriferro, in più punti caratterizzato da uno spessore inferiore al centimetro, ha favorito la precoce fessurazione del calcestruzzo e la predisposi-

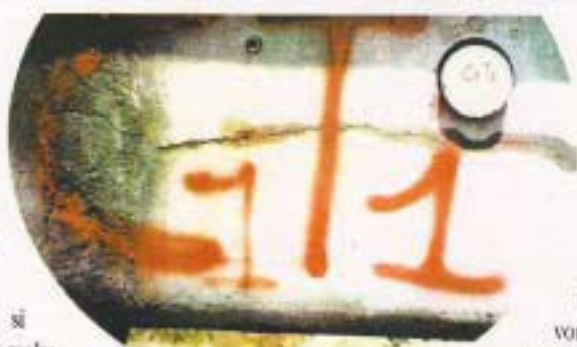
9 (sotto). La struttura del ponte dopo il collasso. È evidente l'estensione della zona dell'espansione del copriferro in conseguenza della corrosione delle staffe e del successivo attacco dei cavi di precompressione.

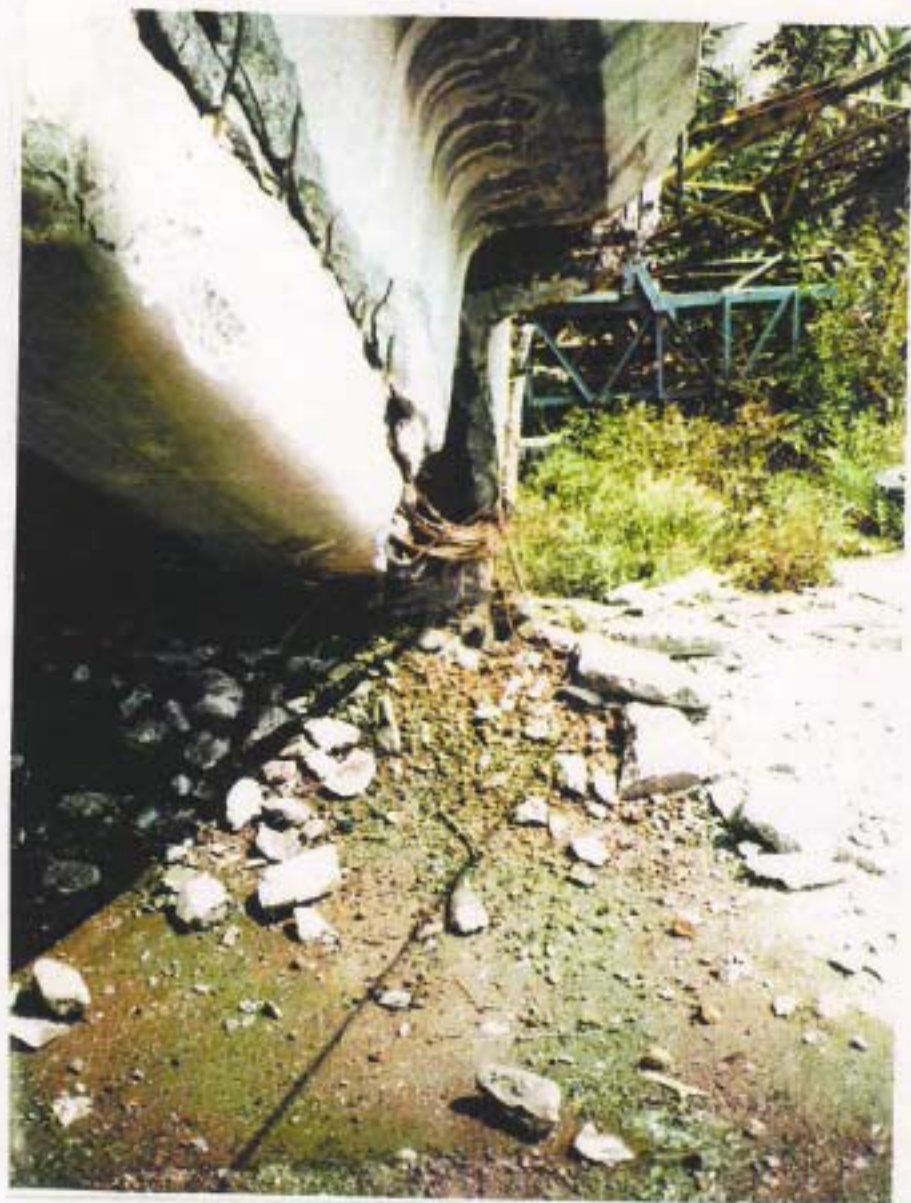
10 (pagina a lato). Aspetto dei cavi di precompressione dopo il distacco del copriferro. Si notano gli attacchi corrosivi localizzati e soprattutto la mancanza della malta d'iniezione negli alloggiamenti dei cavi stessi.

L'osservazione della superficie dei cavi estratti dai condotti ha permesso di constatare che gli attacchi corrosivi erano localizzati in alcuni punti, interessando in gran parte della sezione dei fili, mentre la maggior parte della superficie era immune da attacchi corrosivi (figura 10).
