VALUTAZIONE DEL DEGRADO DELLE STRUTTURE IN C.A. POST-TESO

Edoardo Proverbio*

Il ponte oggetto di indagine era sito lungo la S.S. 114 Orientale Sicula (il ponte è stato successivamente demolito ed è in fase di ricostruzione nell'ambito di una campagna di ammodernamento della rete viaria dell'ANAS Sicilia), ad un centinaio di metri dalla costa ionica, denominato Schiavo, al Km 13 +100. Tale manufatto, consistente in una sola campata avente luce di 35 m circa, era costituito da cinque travi a cassone chiuso in cemento armato precompresso, di sezione cava pressoché rettangolare con uno spessore delle pareti laterali di 13 cm, ed irrigidito da cinque setti in cemento armato.

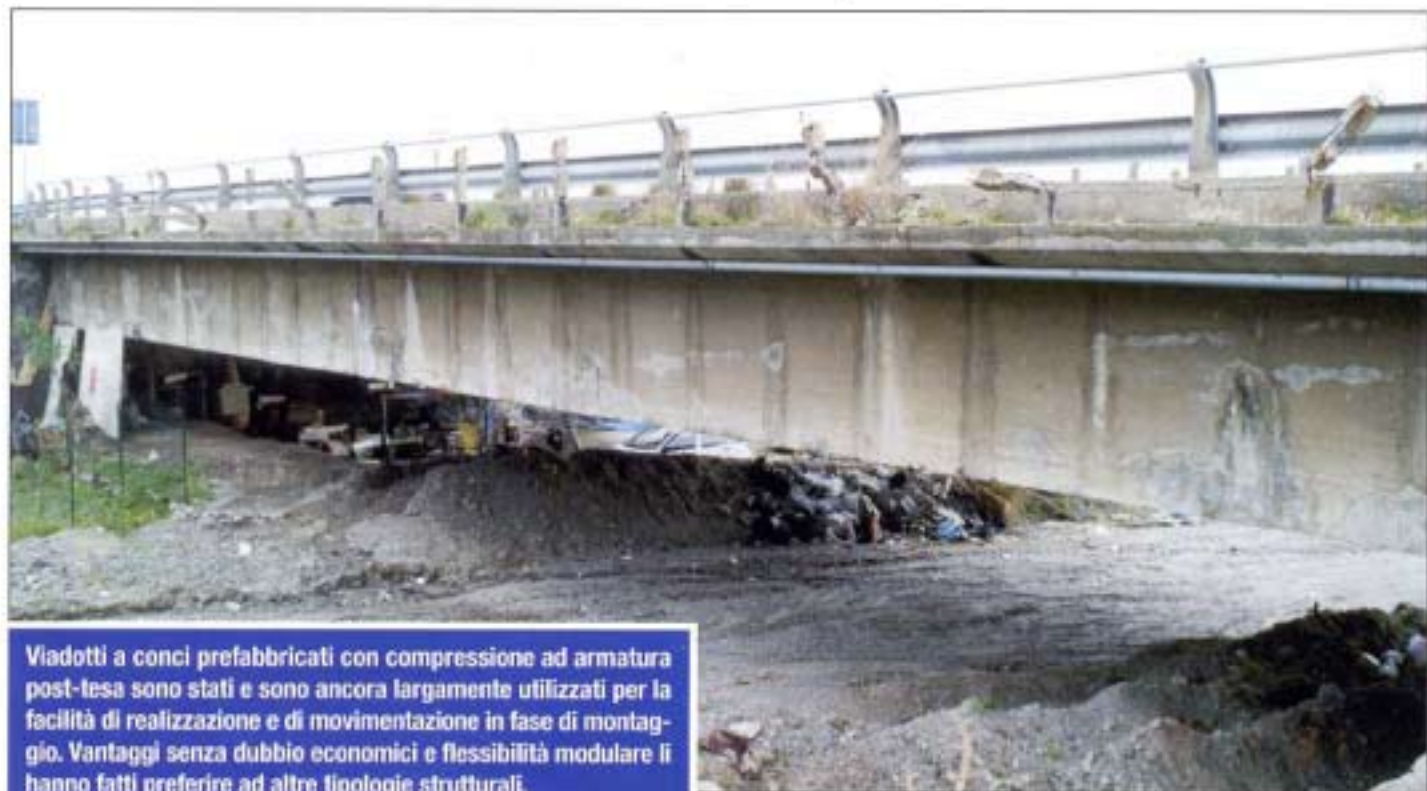
Vista generale lato monte del Ponte Schlavo

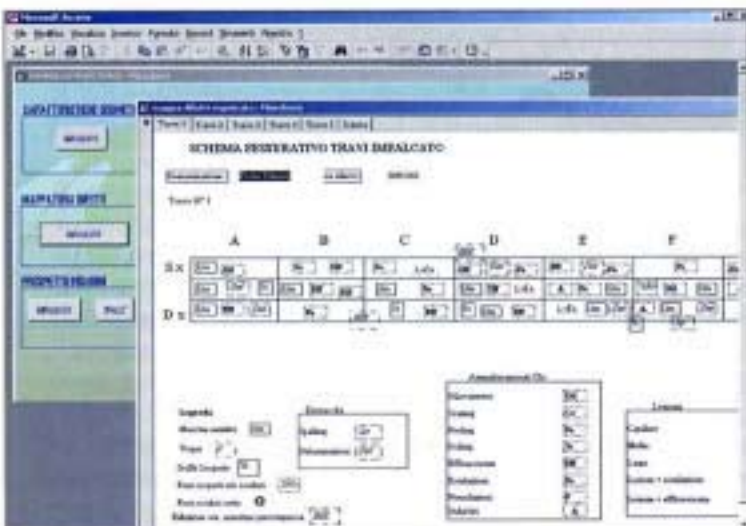
Nella figura sottostante è riportata a titolo d'esempio la scheda compilata, estratta dalla banca dati, di una delle travi che hanno manifestato il più elevato stato di degrado.

Esempio di scheda difetti estratta dalla banca dati

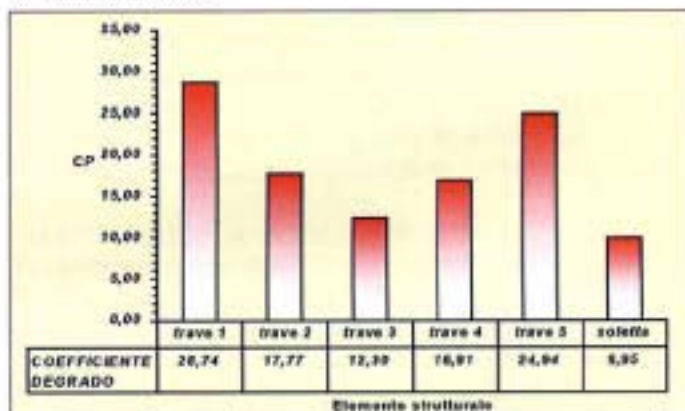
L'andamento dei coefficienti di degrado evidenzia l'avanzato ammaloramento delle travi esterne, maggiormente esposte agli agenti atmosferici, che hanno presentato i difetti più critici, conseguenti alla corrosione dei cavi.

Coefficienti ponderali di degrado dell'impalcato

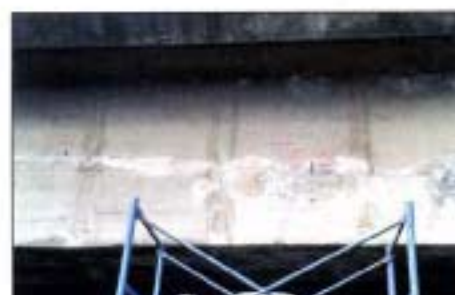
I difetti più evidenti e pericolosi riscontrati sono stati lesioni longitudinali lungo i condotti dei cavi di post-tensionamento.

Tali lesioni erano spesso associate a macchie di umidità ed efflorescenze indice di presenza di acqua nei condotti. Le lesioni sono peraltro riconducibili a fenomeni corrosivi estesi a carico dei cavi.

Il maggior volume specifico dei prodotti di corrosione rispetto a quello del metallo determina infatti l'insorgenza di stati di sollecitazione sul calcestruzzo circostante che superano la resistenza meccanica a trazione dello stesso.

Lesione longitudinale con efflorescenze sulla trave 5

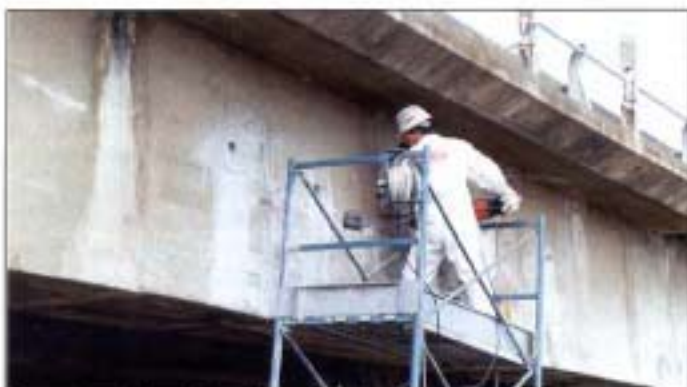
L'individuazione dei cavi, effettuata attraverso l'uso di indagini magnetometriche, è stata validata con la scoperta dei stessi in corrispondenza di un setto. L'armatura tesa individuata era costituita da sei fasci da diciotto fili, diametro 5 mm, per ognuno dei due lati delle travi. L'esposizione dei cavi ha permesso inoltre di evidenziare la mancanza di intasamento in tre dei condotti.

Scoperta dei cavi lungo la lesione longitudinale

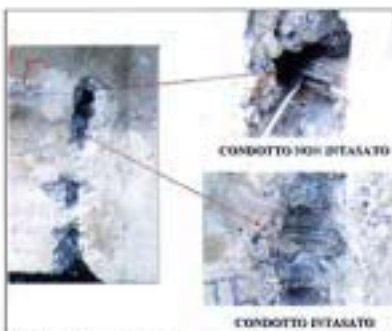
Valutazione dell'intasamento dei condotti

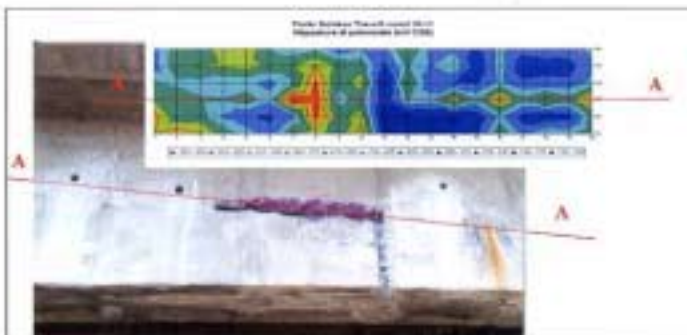
evidenziato una zona a gradiente negativo, associata ad elevato rischio di corrosione, in corrispondenza del primo dei condotti lungo il quale peraltro era evidente una estesa lesione longitudinale.

L'esposizione dell'armatura lungo questo condotto ha permesso di evidenziare un livello di corrosione elevato, conseguenza della quasi totale assenza di boiacca di intasamento e la presenza di un certo numero di fili rotti.

Mappatura di potenziale eseguita sulla trave 5 lato mare

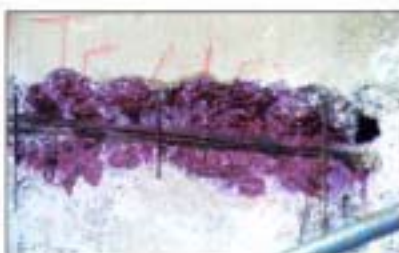
La successiva prova alla fenolftaleina ha dimostrato che il fronte di carbonatazione non ha raggiunto le zone del calcestruzzo che circonda i cavi.

Cavi scoperti in corrispondenza del giunto tra i conci: si noti l'assenza della guaina di protezione

Prova alla fenolftaleina eseguita sul calcestruzzo in prossimità dell'alloggiamento dei cavi post-testi

Questo supporta l'ipotesi peraltro avvalorata dalle analisi chimiche eseguite in laboratorio, che la corrosione è stata conseguenza dell'ingresso di acqua dalle testate della trave o da giunti difettosi.

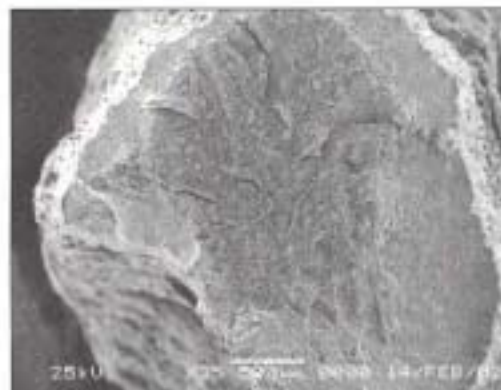
La superficie di frattura presenta l'aspetto fibroso con i caratteristici dimples, proprio della rottura duttile, nella zona centrale. L'analisi metallografica ha evidenziato localmente la formazione di pits di corrosione di elevata profondità, conseguenti all'attacco provocato dai cloruri.

Superficie di frattura di un cavo rotto in servizio

La valutazione della superficie di frattura riconducibile grossolanamente ad un ellisse con l'asse maggiore pari a 4,8 mm e l'asse minore a circa 3,5 mm permette di asserire che la frattura del cavo è conseguente, a causa degli attacchi corrosivi localizzati, al raggiungimento di una sezione residua resistente (circa il 70% della sezione iniziale) incompatibile con lo stato tensionale del cavo stesso.

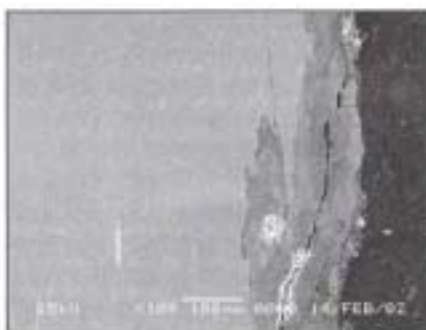
Sezione metallografica di un cavo in corrispondenza di un attacco per vaiolatura (pitting)

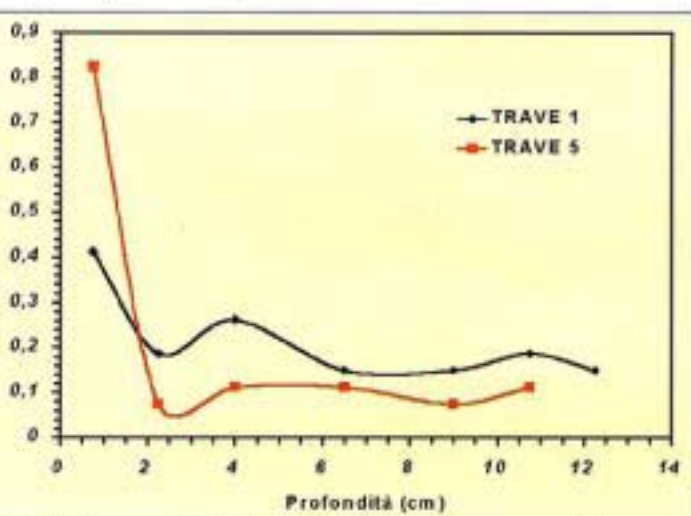
Il profilo di concentrazione dei cloruri indica, in effetti, una maggior concentrazione di cloruri lato mare, anche se tale valore decade rapidamente ed alla profondità di 6 cm (ove sono presenti i cavi compressione) il valore è appena al di sopra del limite ammesso (0,1 % in peso di cemento) dalla normativa per le strutture di nuova costruzione (UNI 8981-5).

Profilo di concentrazione degli ioni Cl- lungo lo spessore delle pareti laterali delle travi esterne

Il fenomeno di corrosione a carico dei cavi di precompressione non sarebbero pertanto da imputare in questo caso all'inquinamento del calcestruzzo ma all'infiltrazione di acqua nei condotti dei cavi.
