Quando collassano le strutture in precompresso

Edoardo Proverbio, Giuseppe Ricciardi, Vincenzo Venturi

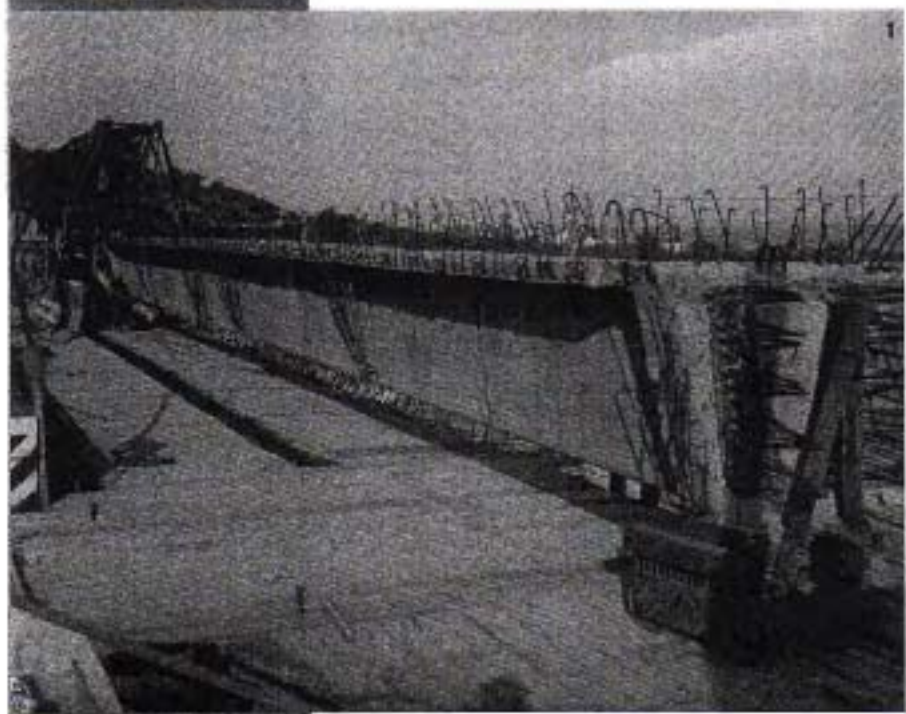
1. Trave a conci prefabbricati dopo l'assemblaggio e la tassatura dei cavi di precompressione.

Successivamente, e prima dell'assemblaggio, si ricavano nei setti verticali e nella soletta inferiore i fori di alloggiamento dei fili di precompressione, di diametro pari a circa 40 mm, tale operazione veniva realizzata mediante dei mandrini sfilabili. L'assemblaggio e la sigillatura dei conci con un getto di calcestruzzo in opera, precedevano il getto in opera della testate, dei trasversi e della soletta (figura 1).

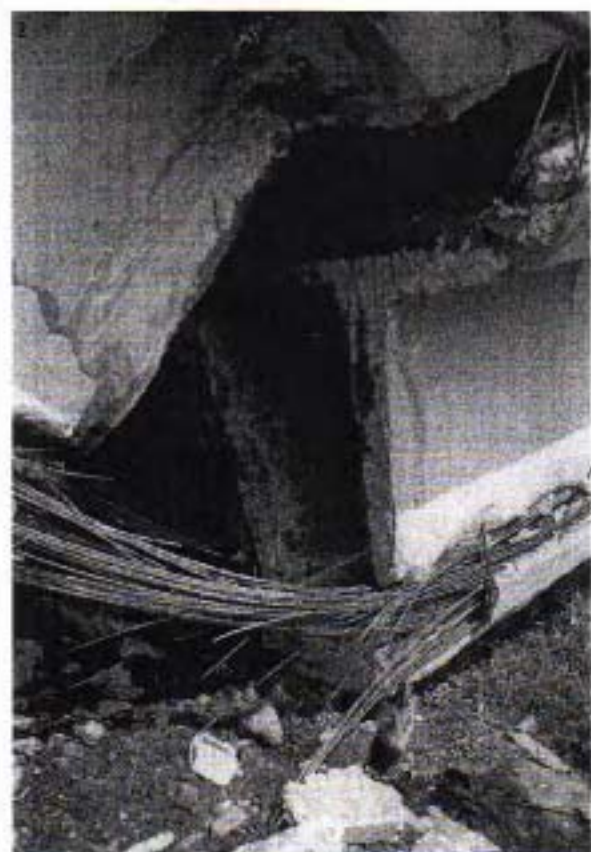
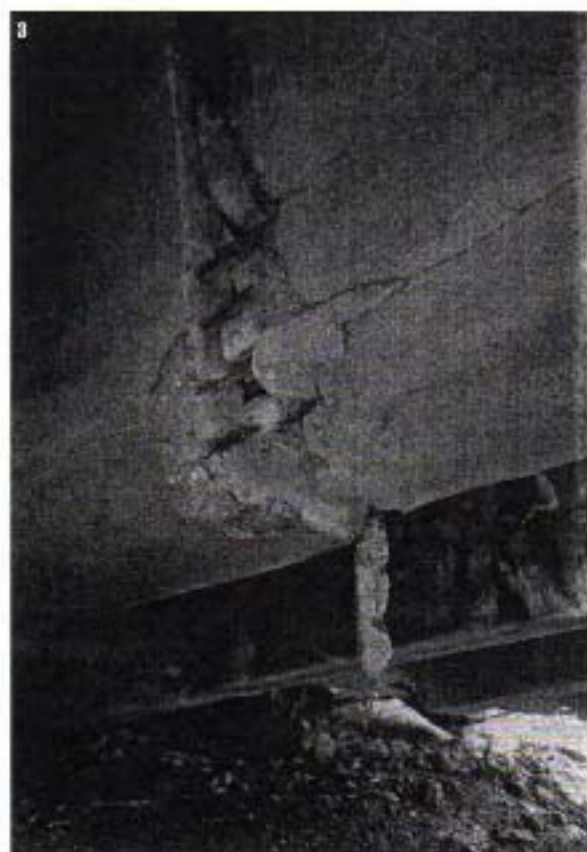
2, 3. La struttura del ponte S. Stefano dopo il collasso. Distacco dei conci di prefabbricazione ed estrazione dei cavi di precompressione.

Il collasso del ponte, avvenuto senza alcun segno premonitore, e in assenza di condizioni di carico critiche, è stato caratterizzato dall'apertura dei giunti tra i conci prefabbricati dalla fuoriuscita dei cavi di post-tensionamento dagli alloggiamenti (figure 2, 3).

L'ispezione dei conci collassati e delle campate del ponte ancora in opera ha evidenziato la presenza di un sistema di fessurazioni pregresso molto esteso in generale longitudinale e associato ai condotti di post-tensionamento. In alcuni punti è stato osservato il distacco del copriferro e l'esposizione dei cavi. Ciò in corrispondenza della parte inferiore dei cassoni ove la presenza di staffe superficiali ed il ridotto copriferro, in più punti caratterizzato da uno spessore inferiore al centimetro, ha favorito la precoce fessurazione del calcestruzzo e la predisposizione per una via di accesso rapida all'acqua e agli agenti inquinanti (fondamentalmente cloruri).

L'osservazione della superficie dei cavi estratti dai condotti ha permesso di constatare che gli attacchi corrosivi erano localizzati in alcuni punti, interessando ivi gran parte della sezione dei fili, mentre la maggior parte della superficie era immune da attacchi corrosivi.

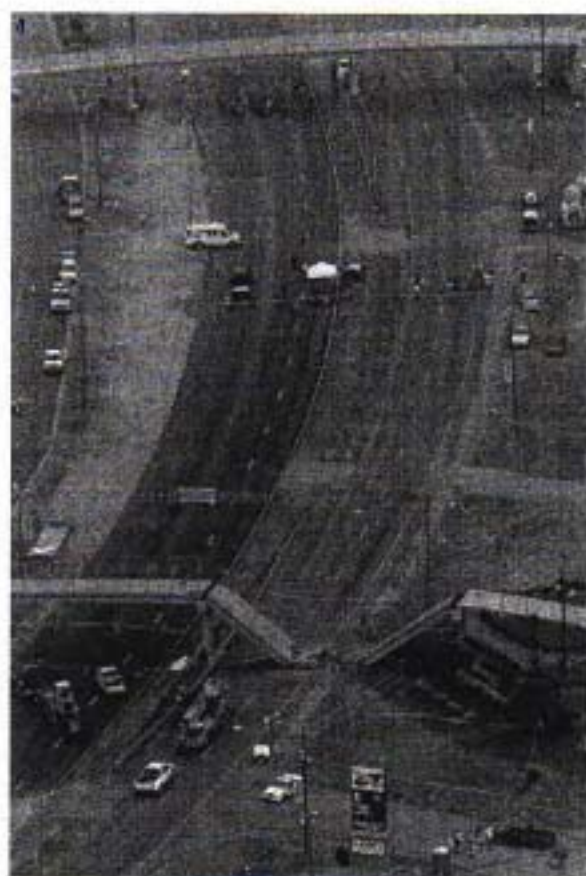
4. Uno dei due ponti pedonali sulla Lowe's Motor Speedway crollati nel maggio 2000.

ghway 20 è crollato ferendo 107 spettatori che abbandonavano il circuito motoristico (figura 4).

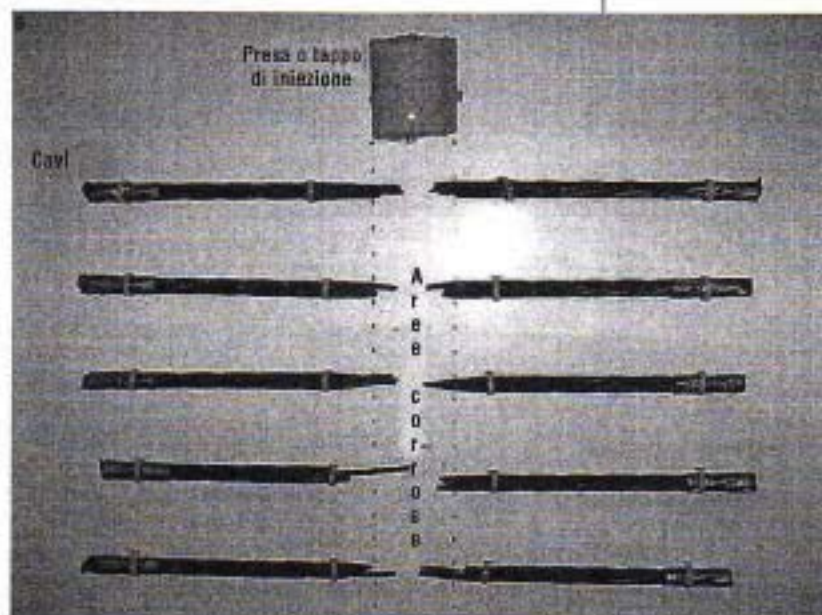
5. Corrosione dei trefoli in corrispondenza della sigillatura con malta.

Le indagini successive al crollo hanno evidenziato evidenti segni di corrosione a carico dei cavi di pretensionamento delle strutture prefabbricate in una sezione limitata che era stato oggetto di sigillatura con malta successivamente alla fase di pretensionamento (figura 5). Successivamente è stato riscontrato che la malta utilizzata conteneva una quantità molto elevata di cloruro di calcio.

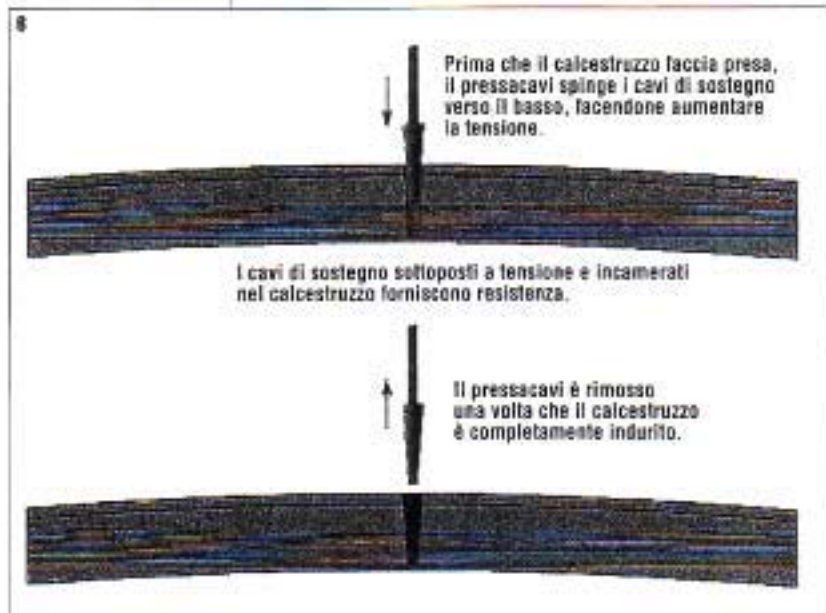
6. Tesatura dei cavi nella struttura prefabbricata del ponte sulla Lowe's Motor Speedway.

Il fenomeno di intensa corrosione che ha portato al crollo della struttura è fortemente connesso con la tecnologia costruttiva utilizzata. Durante la prefabbricazione delle strutture a doppia T, prima dell'indurimento del calcestruzzo, al fine di aumentare lo stato dei tensioni dei cavi, era stato utilizzato un punzone per flettere i cavi stessi come indicato in figura 6.

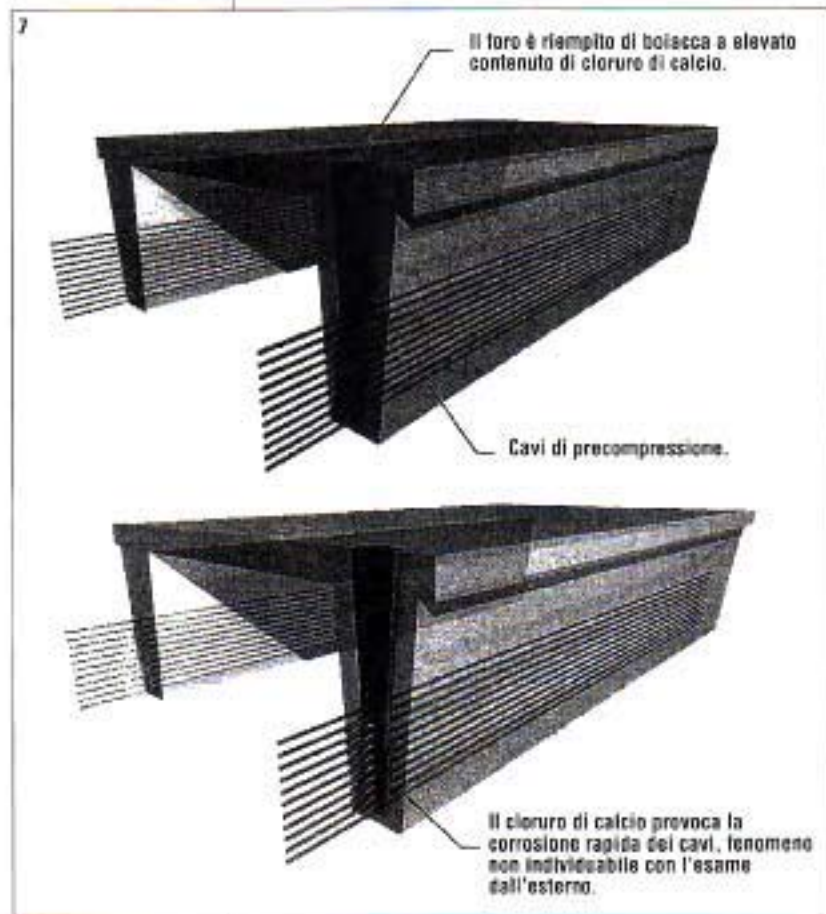
7. Riempimento dei loro dopo maturazione del calcestruzzo con malta inquinata da cloruri.

Dopo la maturazione del calcestruzzo il punzone veniva rimosso ed il foro lasciato veniva riempito con malta, che in questo caso conteneva un'elevata percentuale di cloruro di calcio, probabilmente impiegata come accelerante per la maturazione della malta stessa. Ciò ha portato inevitabilmente all'innescarsi di intensi fenomeni corrosivi a carico dei cavi di precompressione (figura 7).
