Il metodo dell'Impact Echo per la valutazione dello stato di DEGRADO DI STRUTTURE IN C.A.P.

EDOARDO PROVERBIO, GABRIELLA EPASTO, VINCENZO VENTURI

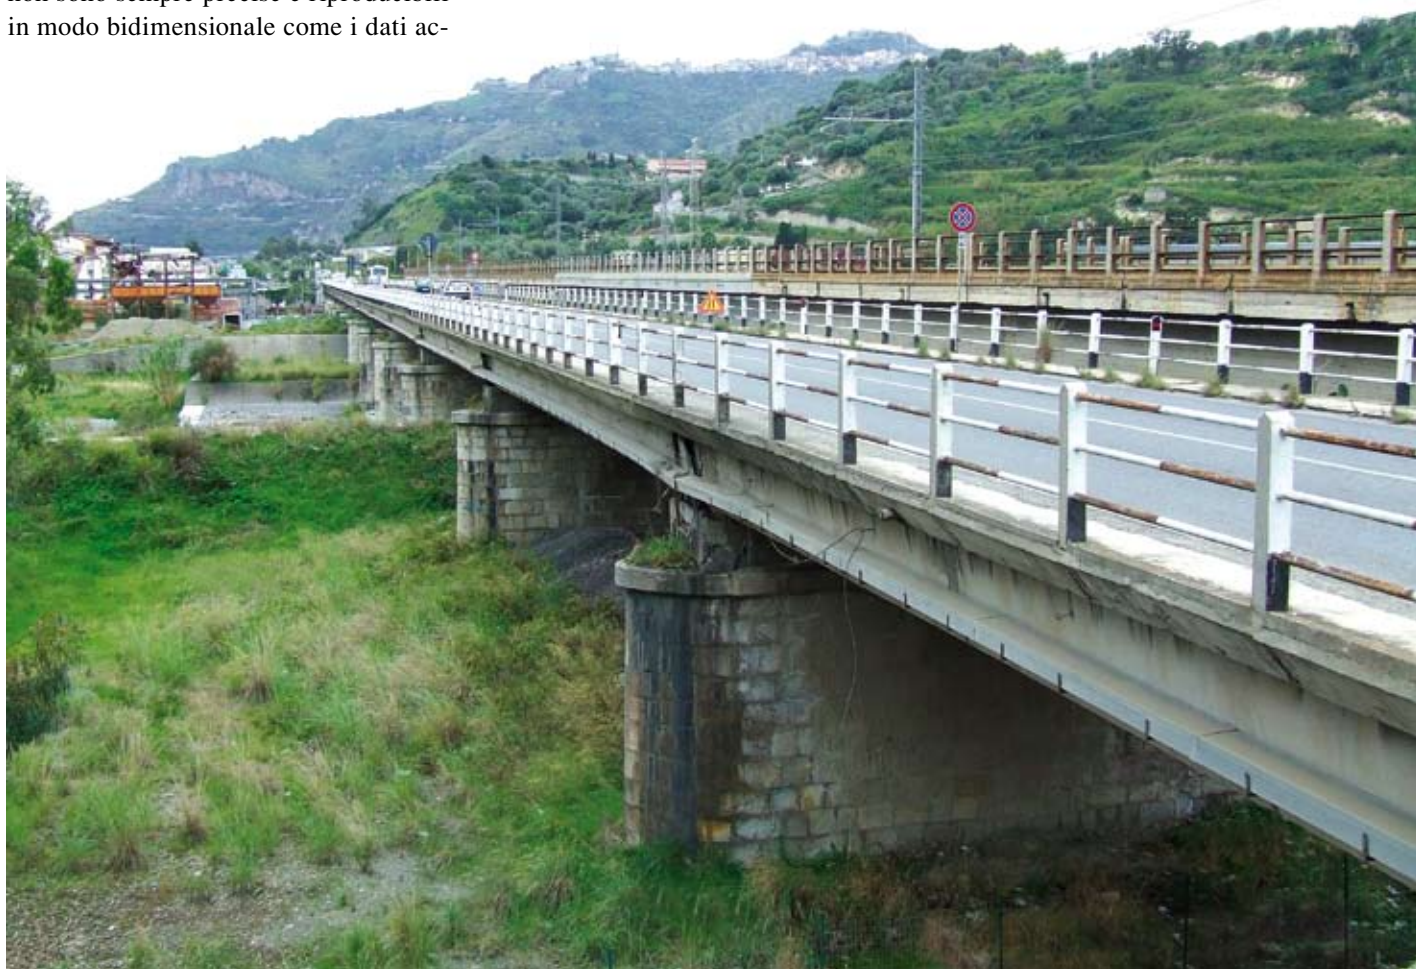
Figura 3 - Vista d'insieme del viadotto

Il manufatto, realizzato in calcestruzzo armato precompresso, è costituito da 13 campate, poggianti su 12 pile e 2 spalle, per una lunghezza complessiva dell'opera pari a 287 m. L'impalcato, del tipo a travata semplicemente appoggiata, è costituito da 5 travi a cassone chiuso in c.a.p. a sezione cava pressoché trapezoidale con altezza di 0.90 m ed è irrigidito da 4 trasversi in c.a. e da una soletta superiore di sutura costituente il piano stradale che si protende a sbalzo sui marciapiedi.

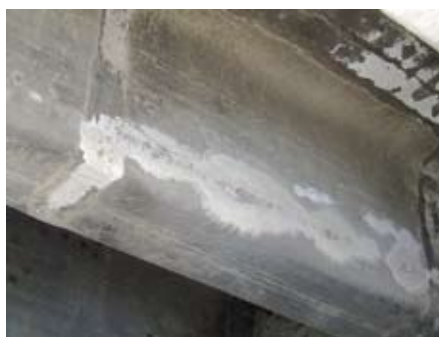
Figura 4 - Particolare di un modulo in una trave a cassone

costituite da 9 conci prefabbricati (fig. 4), mentre quelle della prima e ultima campata da 7 conci. Per quanto attiene al sistema di costruzione dell'opera, essa è stata realizzata con il cosiddetto "sistema Morandi" di precompressione a cavi post-tesi [12].

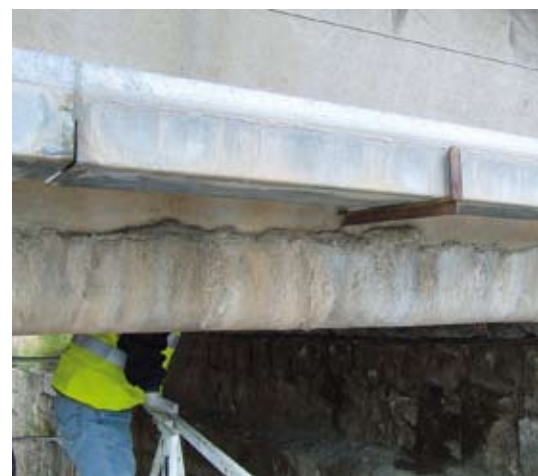
Figura 7 - Particolare delle fessure rilevate

elementi strutturali dello stesso. L'ambiente in cui è posta la struttura è particolarmente aggressivo e riconducibile alla classe d'esposizione XS1 secondo la UNI EN 206-1. La buona riuscita del metodo costruttivo con cui il viadotto è stato realizzato dipendeva dal fatto che i fori di alloggiamento dei cavi realizzati nei singoli conci fossero perfettamente combacianti tra loro. Infatti, gran parte dei difetti riscontrati è stata localizzata lungo i condotti dei cavi di post-tensionamento, in coincidenza dei giunti di sutura dei conci. Subito dopo la delicata operazione di posa in opera dei singoli conci si provvedeva ad iniettare la boiaccia nei fori di alloggiamento. Spesso accadeva che non risultando i fori perfettamente allineati durante l'iniezione, la boiaccia si disperdeva creando vuoti e discontinuità nel condotto, rendendo così i trefoli vulnerabili agli agenti aggressivi meteorici ed ambientali, anche in conseguenza di un copriferro assolutamente inadeguato

alla classe di esposizione XS1. Quanto descritto è da ritenersi la causa del generale degrado del manufatto, ma soprattutto, dell'innescò del quadro fessurativo di cui maggiore evidenza hanno le fessure longitudinali (fig. 7). Tali fessure sono spesso accompagnate dalla presenza di efflorescenze carbonatiche (fig. 8) localizzate in corrispondenza degli alloggiamenti dei cavi di post-tensionamento. In alcuni punti si è rilevato anche spalling con la conseguente espo-

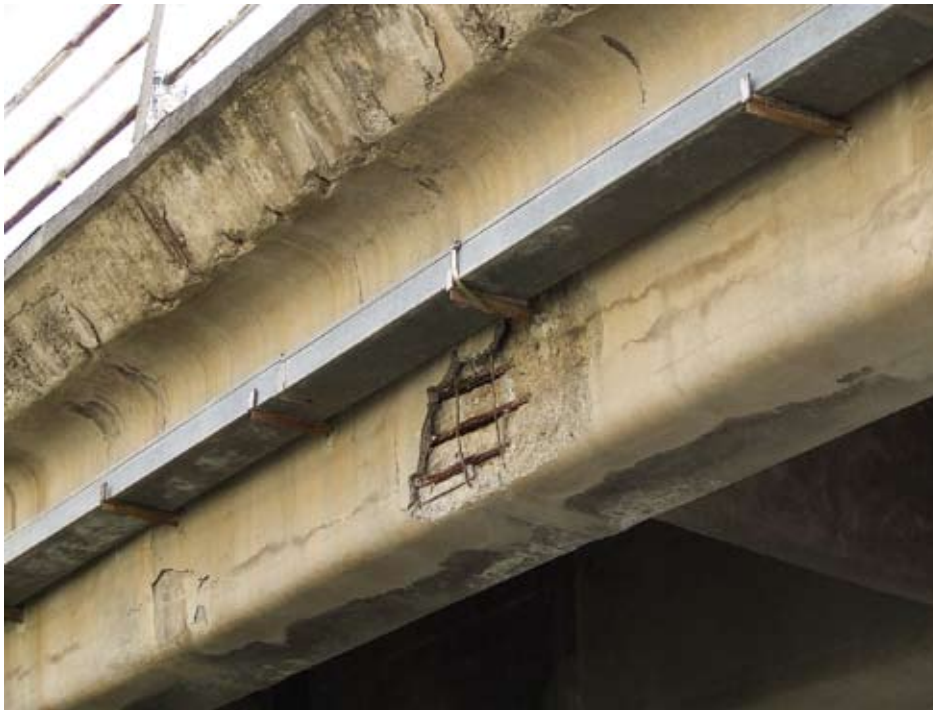
Figura 9 - Spalling ed esposizione delle armature dei cavi. Sull'intradosso della trave sono evidenti macchie di umidità

sizione diretta dei cavi agli agenti atmosferici (fig. 9).

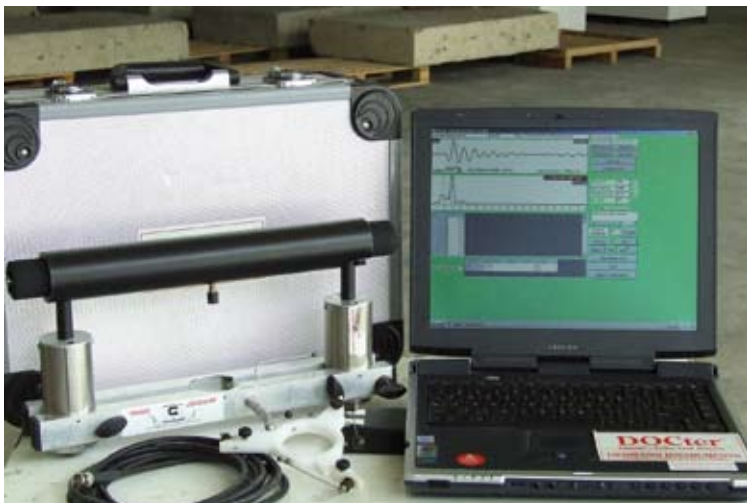
Figura 10 - Impact Echo test system

man Instruments A/S. Tale attrezzatura è costituita da un notebook su cui è stata installata una scheda PCMCIA a due canali di tipo NI 5102, con convertitore analogico digitale a 8-bit. Nell'attrezzatura sono anche compresi due trasduttori, i cavi di connessione, il supporto che sostiene i due trasduttori durante la prova (LONGSHIP), il supporto a stella con tre impattori (aventi diametro 5, 8 e 12.5 mm) ed altri accessori (fig. 10). L'impattore che ha dato migliori risulta-

ti durante le acquisizioni in situ è stato quello avente diametro pari a 5 mm, cui corrispondono i seguenti valori caratteristici: $t_c = 22 \mu s$ e $f_{max} = 57 \text{ kHz}$.

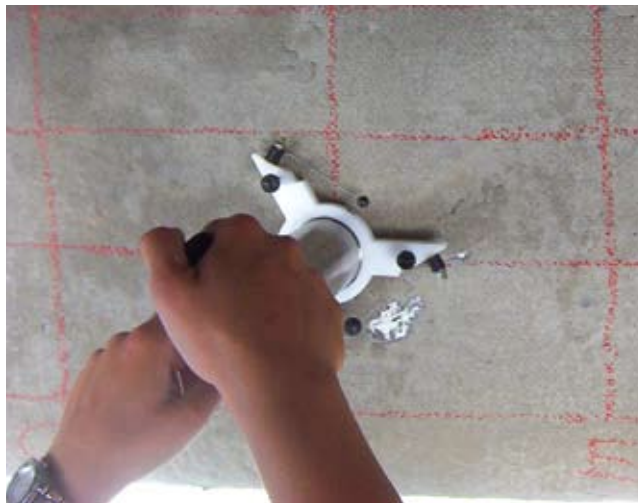
Figura 11 - Metodo ad un sensore

Il sistema può essere utilizzato sia ad uno che a due canali. Con il sistema ad un canale (figura 11) è possibile misurare lo spessore o localizzare i difetti, dopo aver misurato la velocità delle onde P su

una porzione solida del calcestruzzo di cui è noto lo spessore. In questo modo è possibile avere informazioni sullo spessore e sulla profondità del difetto con un errore variabile tra $\pm 3\%$.

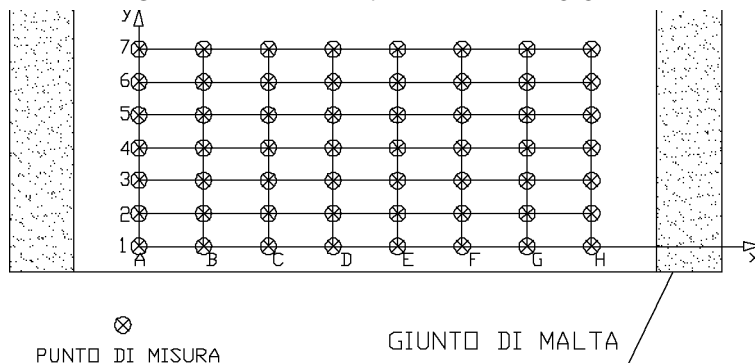
Figura 15 - Indicazione dei punti di misura sulla griglia

Per eseguire le indagini IE, la superficie laterale della trave è stata suddivisa in una griglia da 20 cm in direzione longitudinale. Sempre in direzione longitudinale la griglia è stata tracciata facendo in modo che le linee fossero coincidenti con gli assi dei cavi; in direzione trasversale la griglia aveva dimensioni variabili. L'origine delle griglie è stata scelta uguale per tutte le travi e posta a circa 20 cm dal giunto ($x = 20$ cm) e 8 cm dall'intradosso della trave ($y = 8$ cm), come mostrato in fig. 15, punto A1.

(fig. 14) ed una vista laterale del concio con l'indicazione dei punti d'indagine effettuati dopo aver tracciato la griglia (fig. 15).

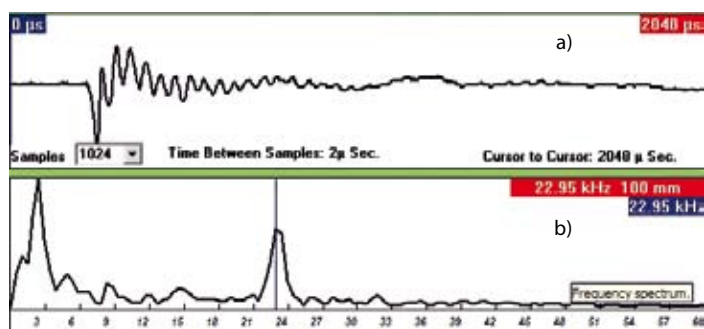
Figura 16 - Segnale acquisito in una sezione priva di difetti.
a) nel dominio del tempo; b) nel dominio delle frequenze

sezione trasversale). Quanto detto comporta che il valore del picco principale in frequenza dovuto al primo modo di vibrare della sezione, presumibilmente priva di difetti, deve essere compreso tra 22-23 kHz.

Per la costruzione delle mappe è stato preso come riferimento il picco relativo allo spessore della sezione (figura 16) ed eventuali spostamenti dello stesso. La presenza di difetti o delaminazioni provoca, nello spettro in frequenza, lo spostamento del picco principale a frequenze inferiori (figura 17); mentre, la presenza di un picco secondario a frequenze maggiori è da associare alla profondità del difetto attraverso l'equazione
