speciale  
**PAVIMENTAZIONI**

n° 90 • anno XV  
**6** NOVEMBRE/DICEMBRE  
**2011**

**La presenza di fibre cancerogene di fluoroedenite nell'area vulcanica di Biancavilla durante i lavori di scavo delle gallerie della FCE ha reso necessaria l'esecuzione di un monitoraggio ambientale dell'aerodisperso, affidato alla Sidercem, Istituto di Ricerca e Sperimentazione qualificato per la ricerca dell'amianto**

## IL MONITORAGGIO AMBIENTALE NELLE AREE DI CANTIERE DELLA FERROVIA CIRCUMETNEA

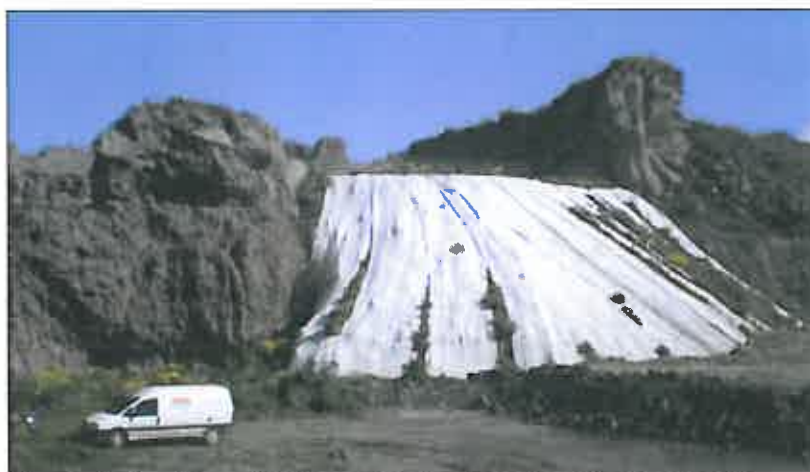
Figura 1 - Le lave benmoreitiche brecciate fortemente metasomatizzate contenenti la fluoroedenite nell'area dell'ex cava di Monte Calvario a Biancavilla (CT)

A partire dagli anni Cinquanta, e soprattutto nel ventennio seguente, la cava di Monte Calvario (Figura 1) è stata particolarmente attiva nell'estrazione di inerti, utilizzati come materiale da costruzione, per riempimenti stradali, per confezionamento di intonaci, malte e calcestruzzi e nell'edilizia pubblica e privata in genere. In seguito a questa scoperta, parte del territorio del comune di Biancavilla è stato dichiarato Sito di Interesse Nazionale.

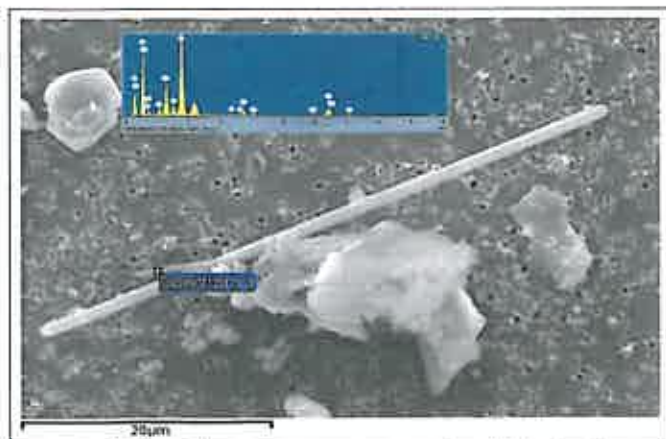
Figura 2 - Un'immagine al microscopio a scansione elettronica di una fibra di fluoroedenite con relativo spettro EDS

Al momento in cui è stata resa nota la presenza di fluoroedenite (Figura 2), si stava realizzando, nel territorio del Comune di Biancavilla, lo scavo di due tratti di ferrovia in galleria. Una delle gallerie, lunga 1.288 m, è ubicata nella zona Nord-occidentale dell'abitato e l'altra di 268 m si trova invece nella zona Sud-orientale del territorio comunale, proprio sotto l'area di Monte Calvario. Tali opere permettono il completamento dell'anello della storica "ferrovia Circumetnea".

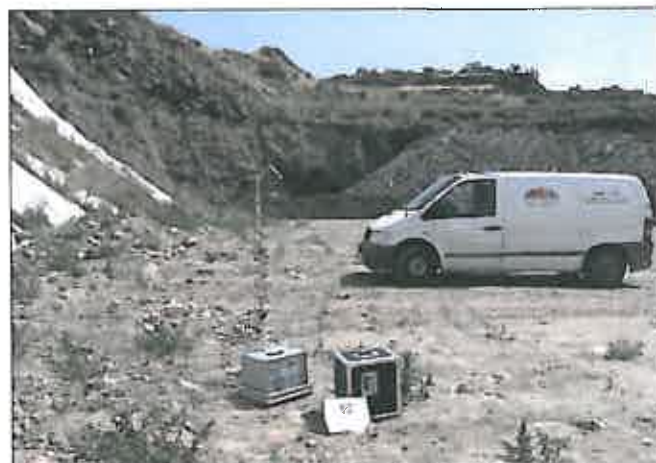
Figura 3 - Il campionatore ambientale ZB1 Battery utilizzato per il prelievo dei campioni

- ◆ sette campionatori ambientali (Figura 3) in postazione fissa ZB1 Battery - Zambelli (pompe da vuoto in grado di aspirare aria secondo determinate condizioni fluidodinamiche);

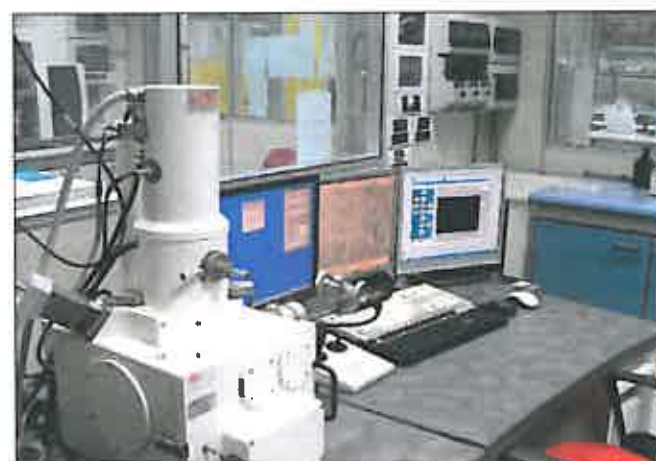
Figura 4 - Il microscopio a scansione elettronica SEM LEO 1430 utilizzato per la determinazione della concentrazione di fibre aerodisperse

- ◆ microscopio elettronico a scansione SEM LEO 1430 (Figura 4) con sistema di microanalisi EDS Inca Energy Oxford.

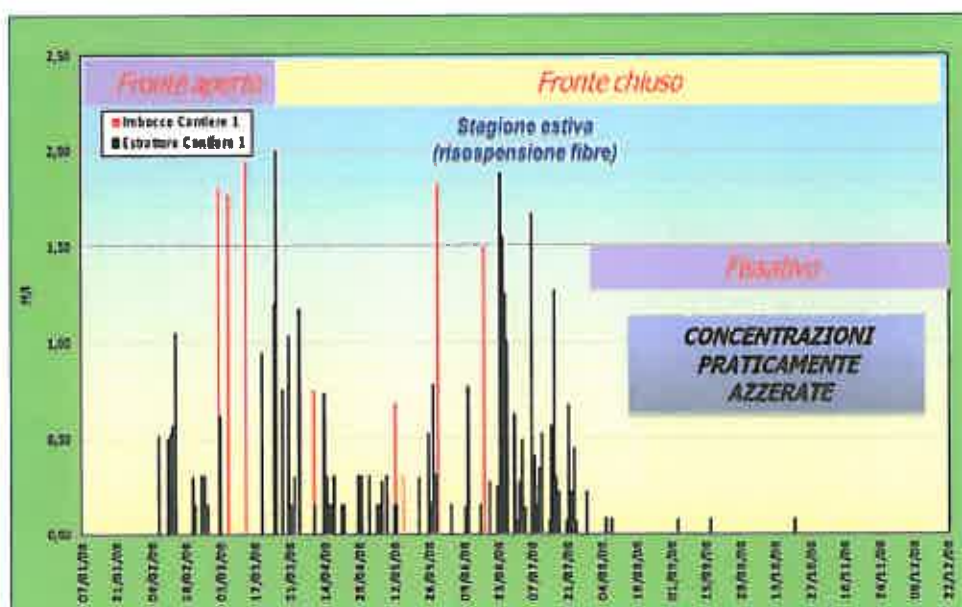
Figura 6 - L'andamento delle concentrazioni di fluoroodenite al Cantiere 1 nell'anno 2008

Alla sospensione dei lavori, in questo secondo caso, non è corrisposto un azzeramento della concentrazione di fibre aerodisperse. La ragione di tale fenomeno è stata individuata nella risospensione, ad opera di agenti antropici e naturali, delle fibre precedentemente accumulate sulle aree di cantiere per le quali era stata prevista la bagnatura. Le elevate temperature tipiche del periodo estivo hanno reso inefficace la bagnatura delle superfici e l'abbattimento delle concentrazioni è stato ottenuto incapsulando tutte le superfici del cantiere (sterrato e asfalto) con un fissativo del tipo utilizzato per la bonifica dei manufatti in cemento-amianto. I risultati sono stati oltremodo positivi e l'andamento delle concentrazioni è osservabile in Figura 6.

Le Figure 6 e 8 illustrano l'andamento delle concentrazioni al Cantiere 1 dall'inizio alla conclusione dei lavori di scavo. Nelle altre aree di cantiere, le concentrazioni di fluoroedenite si sono mantenute quasi sempre basse e/o trascurabili.

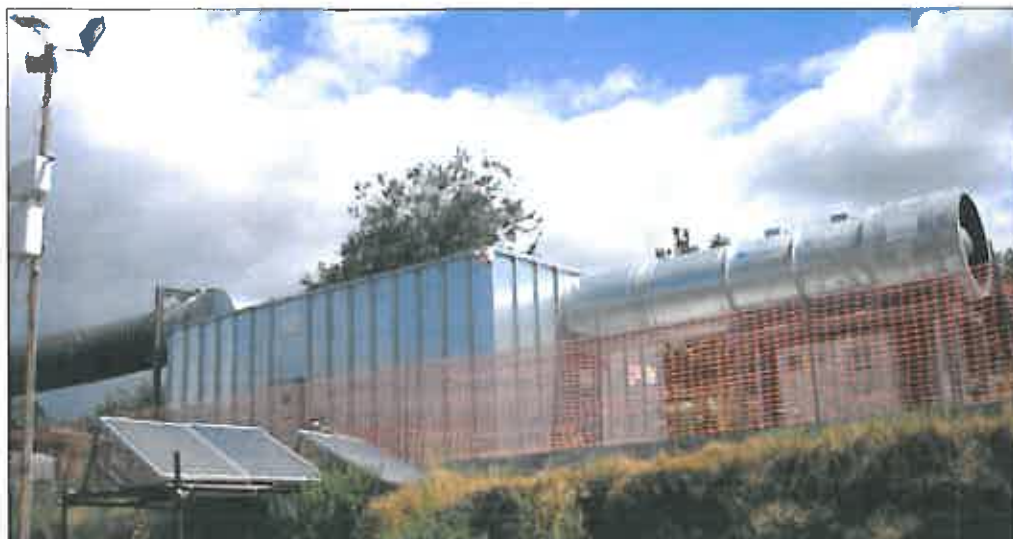
Figura 7 - L'impianto di abbattimento polveri installato nel Maggio 2009 al Cantiere 1, costituito dall'accoppiamento in serie di una torre di lavaggio e di un filtro assoluto

Nell'Aprile 2008 entrambi i fronti di scavo della galleria di Monte Calvario erano chiusi e i lavori abbandonati, pertanto per portare a compimento l'opera occorreva adottare una soluzione tecnologica, ricorrendo ad un sistema di abbattimento delle polveri (e quindi delle fibre). Il metodo realizzato dall'Impresa consta di un sistema combinato che prevede due stadi di depurazione dell'aria posti in serie: una torre di lavaggio costituita da rampe di ugelli che spruzzano acqua nebulizzata in pressione abbattendo la polvere e un filtro assoluto che restituisce l'aria decontaminata all'ambiente esterno (Figura 7). L'impianto descritto è entrato in funzione al Cantiere 1 nel Maggio 2009 ed ha consentito la ripresa dei lavori sotto Monte Calvario.

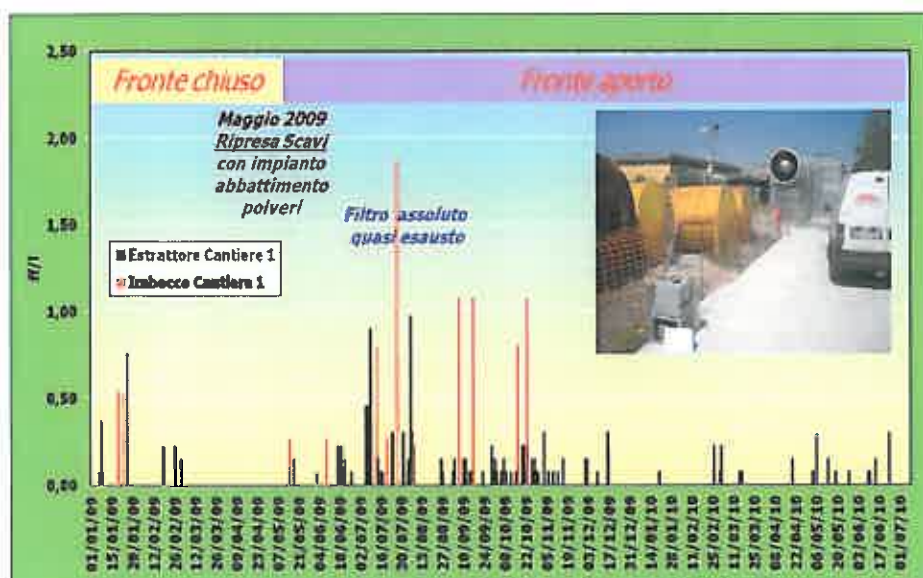
Figura 8 - L'andamento della concentrazione fluoroedenite aerodispersa al Cantiere 1 nel periodo tra Gennaio 2009 e Luglio 2010

L'analisi dei dati di concentrazione nelle postazioni del Cantiere 1, all'estrattore (Q1) e all'imbocco della Galleria (P1), ha messo in evidenza l'efficacia del sistema di abbattimento impiegato, poiché i valori di concentrazione sono sempre rimasti al di sotto dei limiti prescritti. Il riscontro di un picco di concentrazione durante l'estate del 2009 ha permesso di comprendere che l'efficienza del sistema di abbattimento era diminuita a causa dell'intasamento del filtro assoluto e conseguentemente l'impresa esecutrice ha dato il via ad un intervento di manutenzione straordinaria dell'impianto stesso, regolando nuovamente i flussi di aria ed effettuando la pulizia del filtro.

Adottati questi semplici accorgimenti, sull'estrattore del Cantiere 1 sono state rilevate concentrazioni di fluoroedenite sempre inferiori a 0,5 ff/l fino al termine dei lavori.
